Rapport d'étape sur l'arrêt du réacteur NRU

Août 2009

William Pilkington

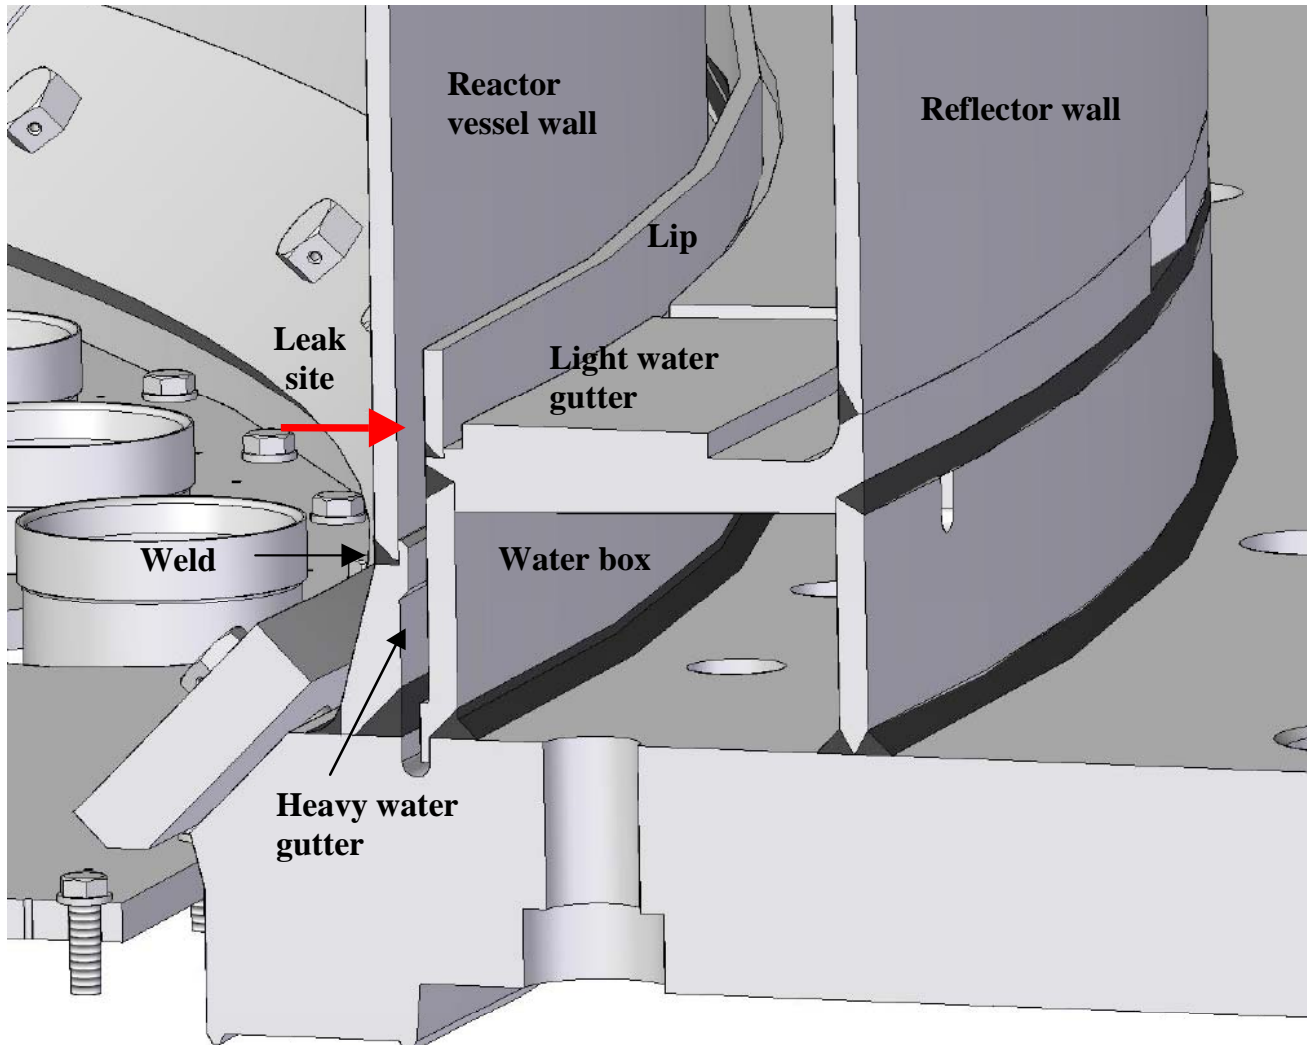
Emplacement de la fuite

- **Un rapport sur la corrosion a été préparé et soumis pour étude à une tierce partie pour vérifier que le mécanisme de la corrosion est parfaitement compris**
- **L'évaluation repose sur les éléments suivants :**
 - **Examen de la documentation scientifique et technique**
 - **Expérience de l'exploitation, incluant celle du réacteur d'origine**
 - **Contrôle de la corrosion dans le passé (coupons insérés dans l'anneau)**
 - **Comptes rendus d'analyses chimiques de l'eau provenant de la vidange de l'anneau**
 - **Caractérisation récente des artéfacts retirés de l'anneau**
- **Confirmation de la cause : acide nitrique produit par la présence d'air et d'eau dans l'anneau et soumis à des radiations**

- **Méthode de réparation du caisson en voie d'être confirmée par les inspections et les analyses en cours**
- **Les fournisseurs externes (soudure et mécanique) progressent dans la mise au point de technologies et d'outils de réparation**
- **On a déterminé que le renforcement des soudures est la méthode de réparation à privilégier**
- **Une bande de soudure renforcée est envisagée sur l'arc de base du caisson**
- **L'assemblage final de la maquette pleine hauteur pour tester les outils de réparation et former le personnel est terminé**
