Rapport d'étape sur l'arrêt du réacteur NRU

Août 2009

William Pilkington

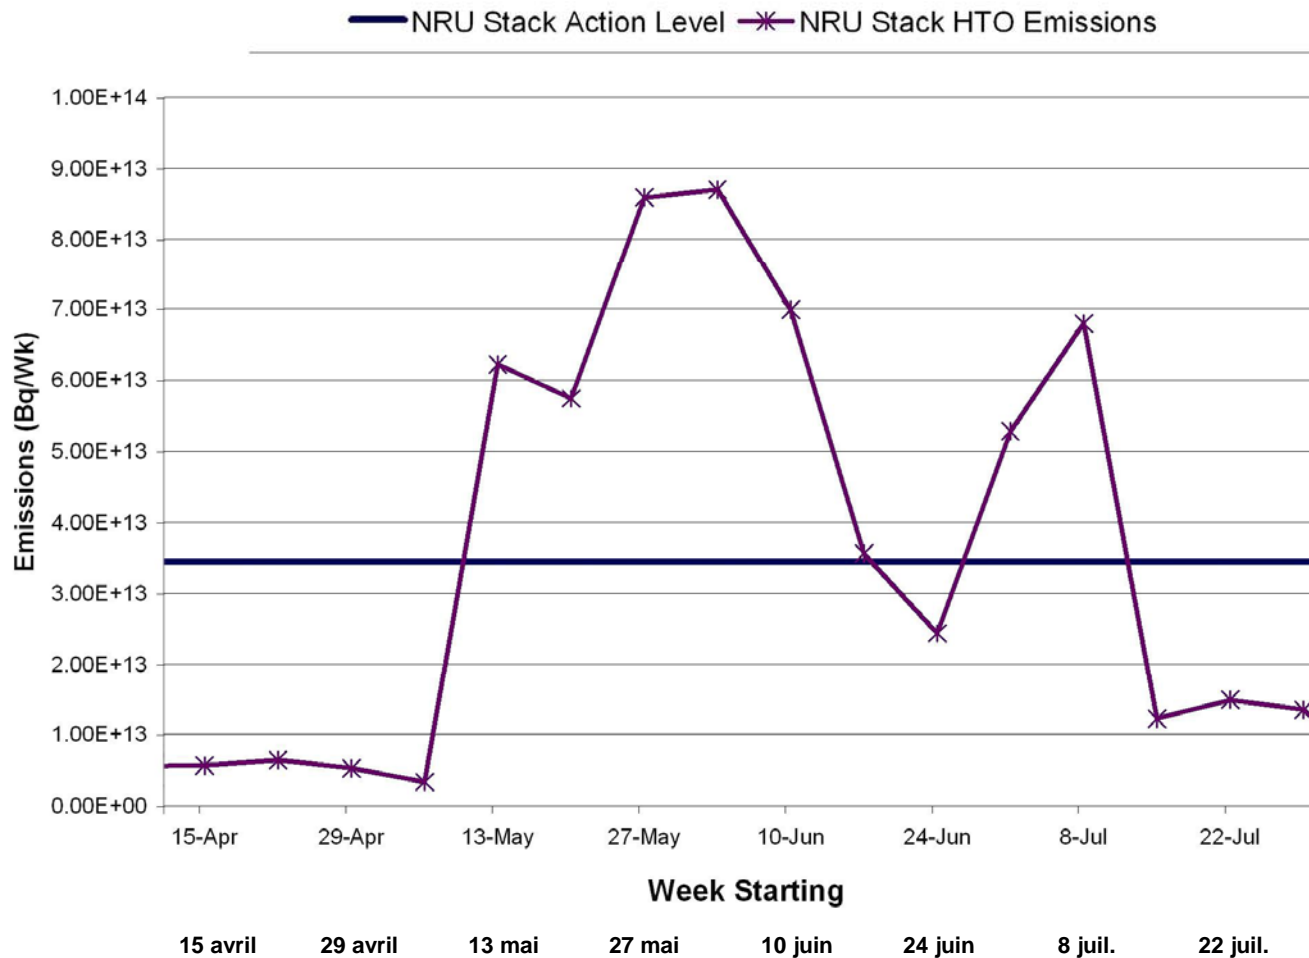
Tritium Emissions from NRU

Émissions de tritium dans l'air

Anglais	Français
Tritium emissions from NRU	Émissions de tritium du réacteur NRU
NRU Stack action level	Seuil d'intervention
NRU Stack HTO emissions	Émissions de HTO du réacteur NRU
Week starting	Semaine du
Emissions (Bq/Wk)	Émissions (Bq/semaine)

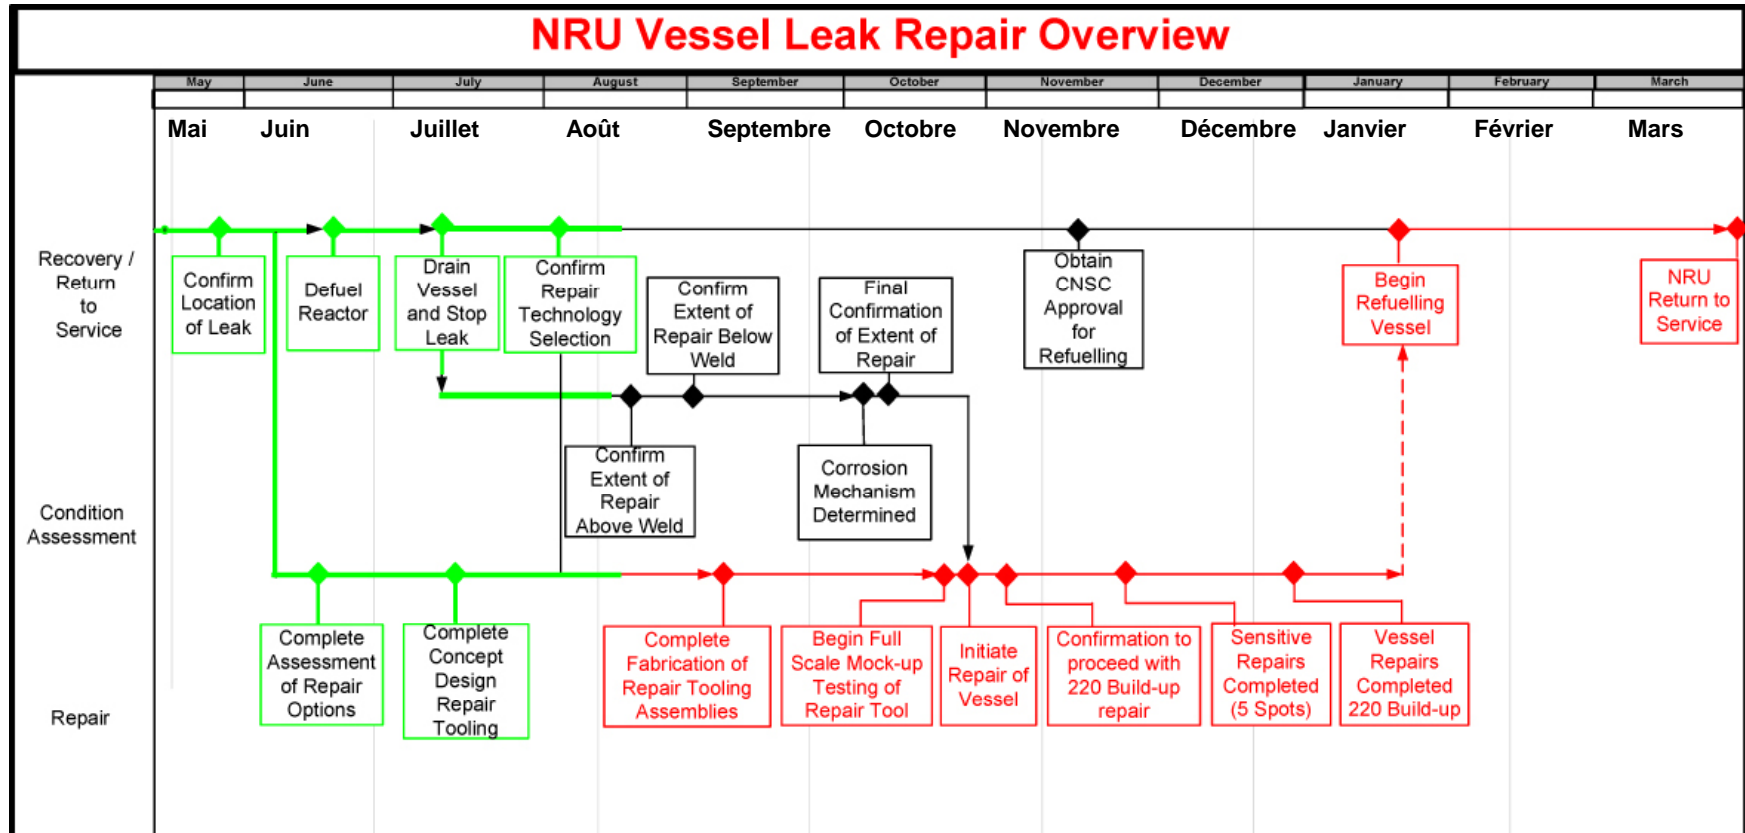
Réparation de la fuite du caisson du réacteur NRU – Résumé*

Anglais	Français
Recovery/Return to service	Redémarrage/remise en service
Confirm location of leak	Emplacement de la fuite confirmé
Defuel reactor	Retrait du combustible du réacteur
Drain vessel and stop leak	Vidange du caisson et arrêt de la fuite
Confirm repair technology selection	Choix de la technologie de réparation confirmé
Confirm extent of repair below weld	Étendue de la réparation sous la soudure confirmée
Final confirmation of extent of repair	Confirmation finale de l'étendue de la réparation
Obtain CNSC approval for refueling	Approbation obtenue de la CCSN pour la réalimentation
Begin refuelling vessel	Début de réalimentation du caisson
NRU return to service	Remise en service du NRU
Condition assessment	Évaluation de l'état du caisson
Confirm extent of repair above weld	Étendue de la réparation au-dessus de la soudure confirmée
Corrosion mechanism determined	Mécanisme de corrosion déterminé

Repair	Réparation
Complete assessment of repair options	Évaluation des méthodes de réparation terminée
Complete concept design repair tooling	Conception des outils de réparation terminée
Complete fabrication of repair tooling...	Fabrication des outils de réparation terminée
Begin full-scale mock-up....	Début des essais des outils de réparation sur la maquette pleine grandeur
Initiate repair of vessel	Début des réparations du caisson
Confirmation to proceed...	Poursuite des réparations confirmée sur 220°
Sensitive repairs completed...	Réparations critiques terminées (5 endroits)
Vessel repairs completed...	Réparation du caisson terminée sur 220°
